# DICTAMEN TÉCNICO

Instituto Municipal de Pensiones

## Informe Técnico

De la situación actual que presenta el IMPE, Informe que propone soluciones operacionales a partir de una nueva distribución arquitectónica de las instalaciones.

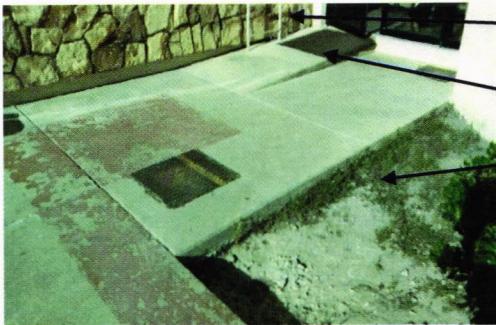
*Escalera marina estorbando el acceso a imagenología.*

*Rampa disfuncional.*

*Jardinera descuidada.*

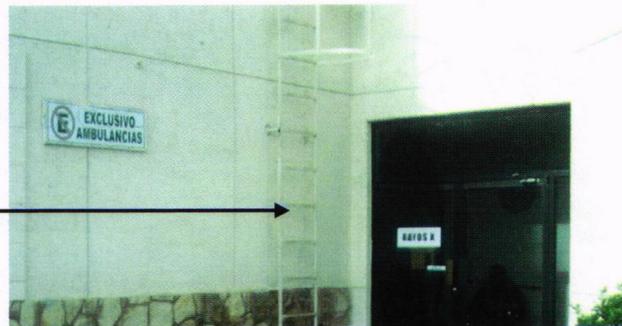
*Escalera Marina estorba la entrada con camillas.*

*Acceso franco a techos, cualquier persona puede acceder al techo a través de esta escalera.*

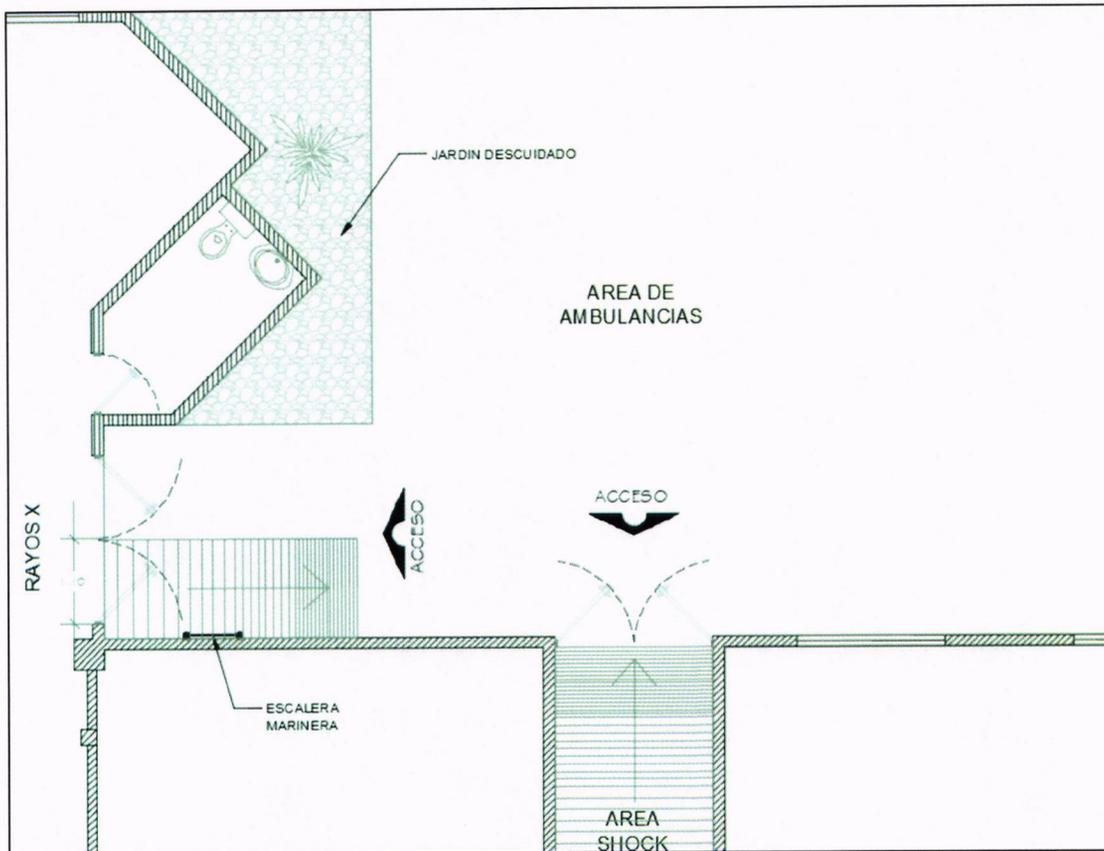
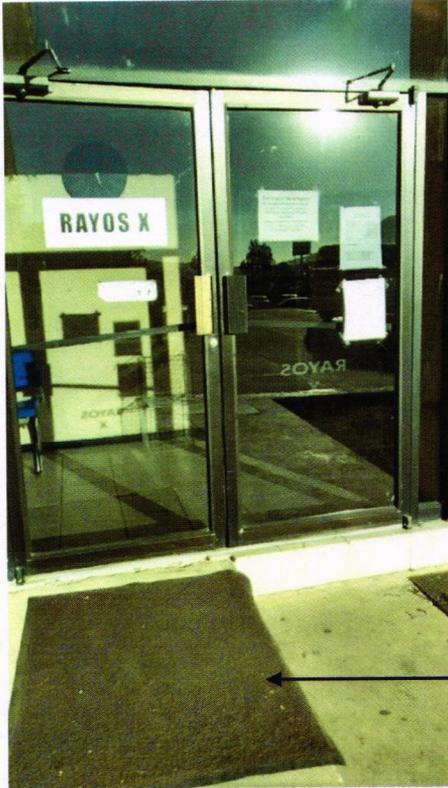
Croquis de ubicación del Acceso Norte

Rampa de 1.10 Mts, disfuncional y peligrosa para los pacientes que requieren su uso.

La puerta abre hacia afuera, dificultando el acceso con camillas.

Escalera Marina →

El acceso de camillas y área de shock al edificio se resuelve en una primera fase, poniendo un porche o pabellón a base de estructura metálica y una cubierta translúcida de policarbonato, se opta por este material con la finalidad de no oscurecer las áreas de ingreso. La cubierta protegerá el descenso de los pacientes que llegan en ambulancia e ingresan al edificio, además de proteger de la intemperie el tránsito entre el área de observación e imagenología, para lo cual se contempla la reubicación de la escalera marina que se encuentra obstruyendo la puerta de recepción de camillas. El cambio de niveles de piso dificultan los traslados en dos sentidos, las puertas solo pueden abrir en una dirección y la necesidad de bajar y subir por rampas las camillas. Derivado de lo anterior se determina que es también necesaria una plataforma de concreto que resuelva estas situaciones.

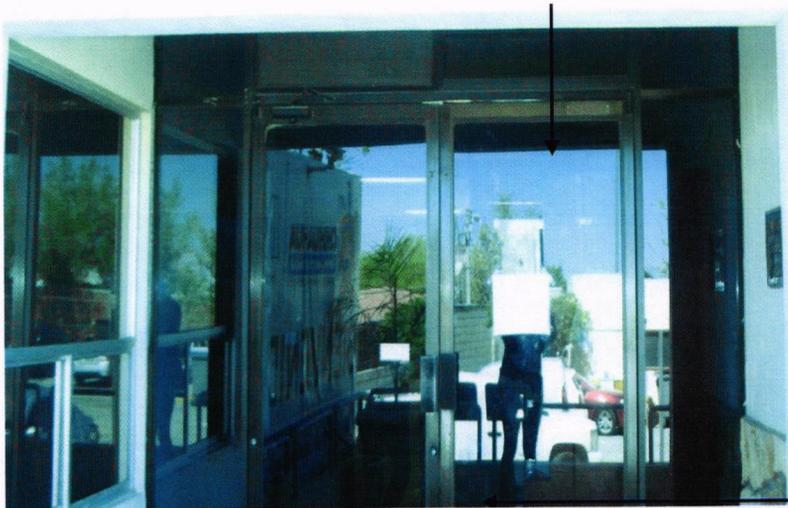
El ingreso al edificio consta de dos juegos de puertas dobles de cristal que se supone tienen la función de vestibular la entrada y funcionar como esclusas para detener el aire proveniente del exterior, el problema de estas puertas es que solo abren hacia afuera, dificultando el acceso al usuario que padezca alguna discapacidad y a personas de la tercera edad.

*Puerta abre hacia afuera.*

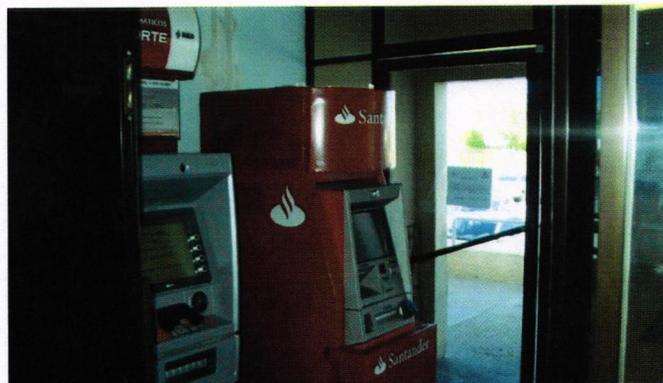
*Puerta bloqueada*

*Solo es posible abrir una de las puertas, misma que abre hacia afuera, dificultando el paso de personas con alguna discapacidad temporal o permanente.*

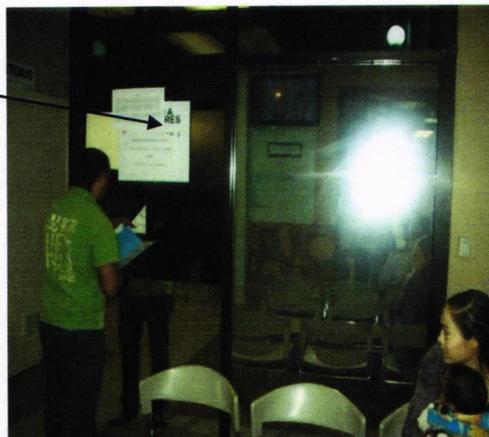
Módulo de Pagos

Módulo de cristal bloqueando salida

Antes de desmantelar el módulo de Cristal donde se atienden los pagos a proveedores es necesario ubicar el área en donde dicho módulo deberá ubicarse dentro del edificio el cual alojara a la persona encargada de pagos, deberá ser suficiente para poder atender a la misma cantidad de personas que actualmente atiende, contemplando los requerimientos de espacio para mobiliario, equipo y lugar de almacenamiento de documentos en tránsito y consumibles, además no deberá entorpecer la operación del área médica del Instituto.

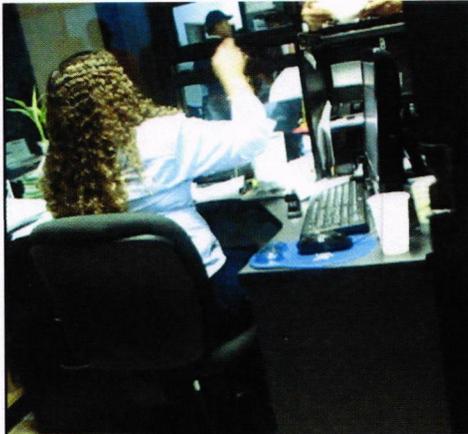
*Espacio Insuficiente.*

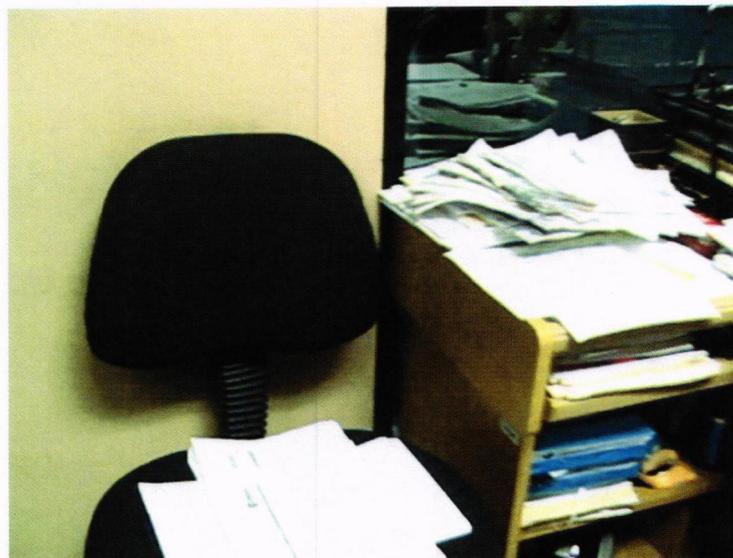
*Escaso espacio para Trabajar*

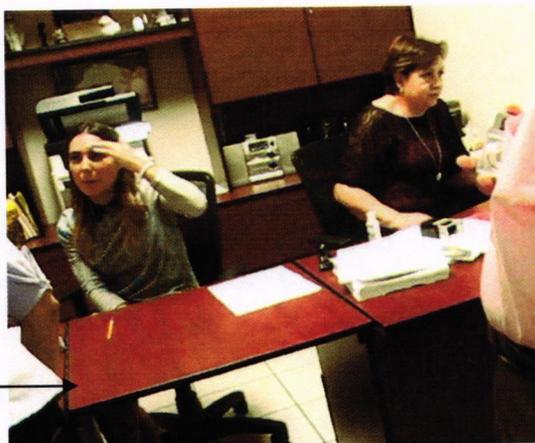
*Escritorio abatible.*

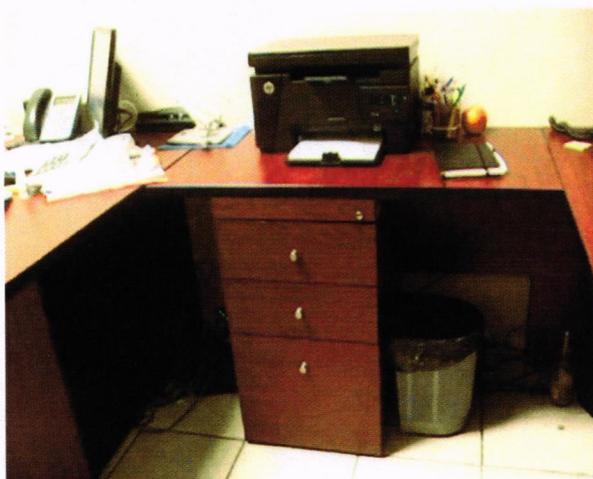
*Espacio insuficiente en área de trabajo.*

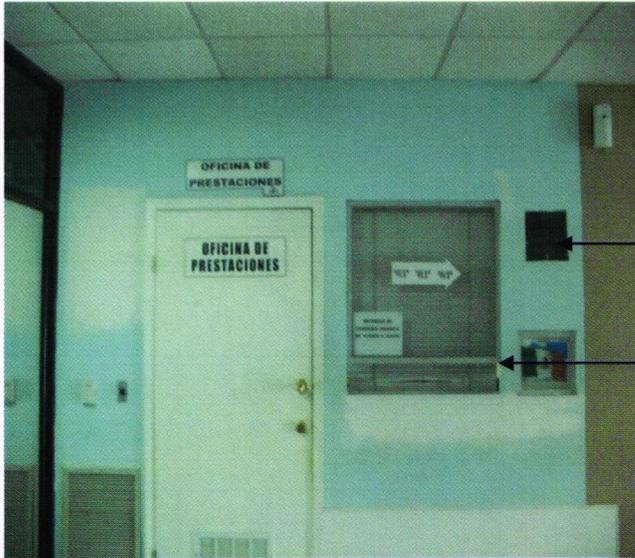
*Extractor insuficiente para el área.*

*Ventilación de la oficina.*

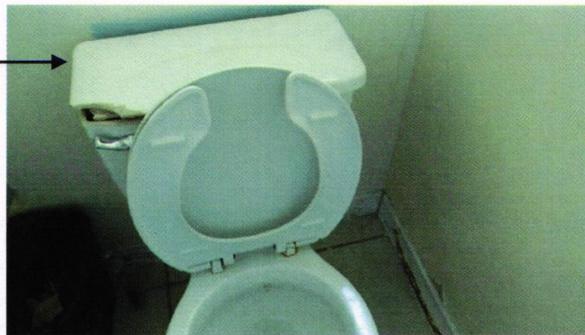
Los baños públicos están constituidos por dos células sanitarias pequeñas, una para mujeres y otra para hombres. Los muebles de baño, se encuentran en malas condiciones, con muchas manchas, consumen agua en exceso (dos de ellos con tanques de quince litros de agua por descarga y un mingitorio que tira agua todo el día), el recubrimiento cerámico tiene el esmalte dañado, las puertas y los plafones están en malas condiciones y sin ventilación, situación que es incómoda para los usuarios, además las mamparas son translucidas y no se cuenta con espacios para personas discapacitadas, situación que fue muy observada debido a que el IMPE es una unidad de atención médica.

*Muebles de baño dañados*

*Baños en condiciones deplorables*

Lo primero que se propone es restaurar los baños públicos que constan de dos células sanitarias, una para mujeres y otra para hombres, la restauración y reparación de dichas células contempla el reemplazo de los muebles de baño, incluir sanitarios para personas discapacitadas, ampliar hacia afuera del edificio, dejando dos células sanitarias con mayor capacidad e incluyendo un sistema de extracción de mayor capacidad que ayude a resolver el problema de olores no deseables.

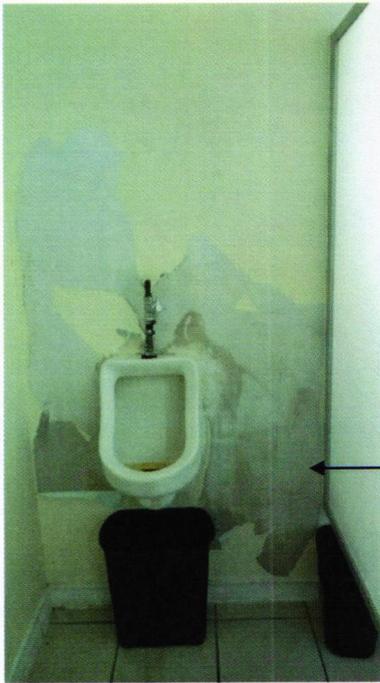
← Humedad.

*Instalaciones Hidrosanitarias en mal estado y propagación de humedad en los muros.*

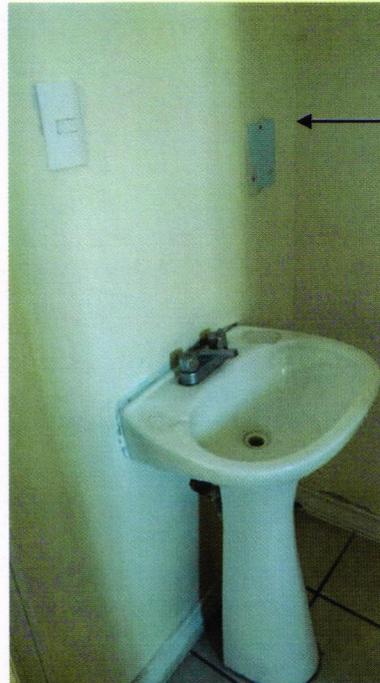
Ausencia de dispensador de jabón líquido.

*Falta de accesorios sanitarios.*

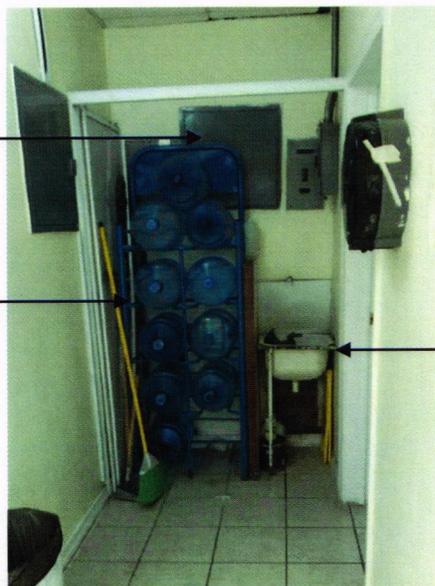
Es importante mencionar que la entrada a los baños es a través de un séptico en desuso. Además en dicha área se alojan centros de carga eléctricos por donde se energizan los servidores y la corriente eléctrica de una gran parte del edificio del IMPE, ese "cuarto" también es usado para guardar cosas de limpieza como escobas, trapeadores, cubetas con agua y también se almacenan garrafrones con agua potable, algunas veces es lugar de paso de cosas que van a ser desechadas como cajas de cartón y otras cosas.

Centros de carga eléctrica.

Agua potable.

Séptico abierto.

*Entrada a los baños públicos a través de un séptico abierto ubicado en el área de centros de carga eléctrica.*

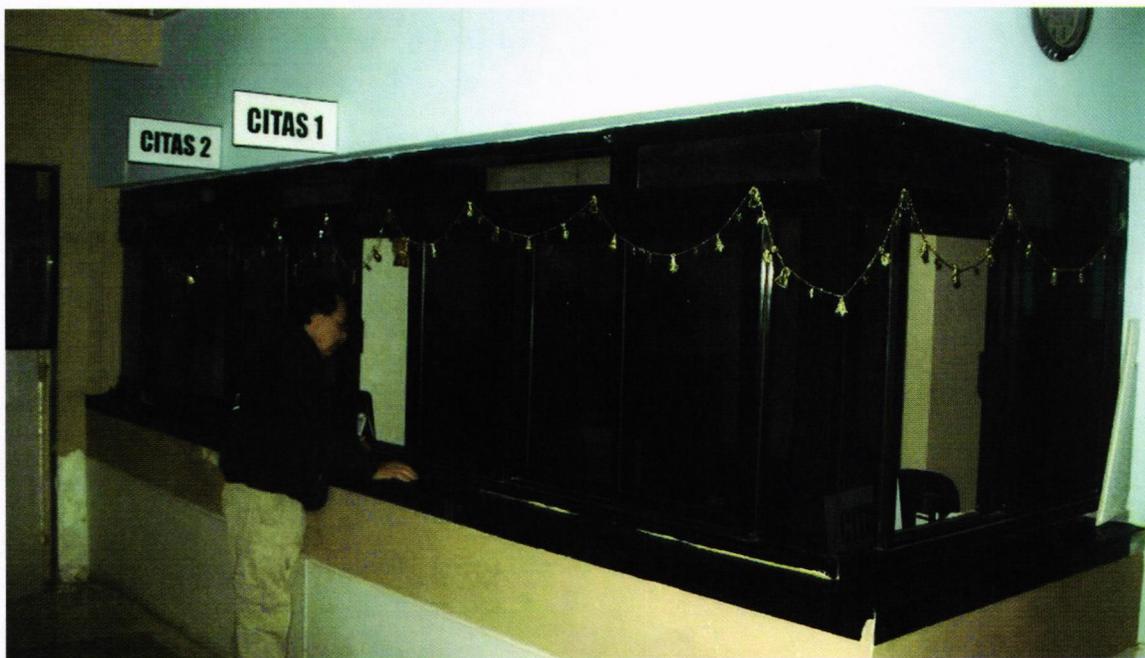
La barra de citas termina con el área de entrega de Medicamentos Oncológicos y de Alta Especialidad, el espacio que es pequeño lo envuelve una vitrina de cristal que crea un conflicto de operación con citas, recordemos que a esta área acuden pacientes con problemas delicados y de atención especial.

*Módulo de entrega de Medicamentos Oncológicos y de Alta Especialidad y Citas Médicas.*

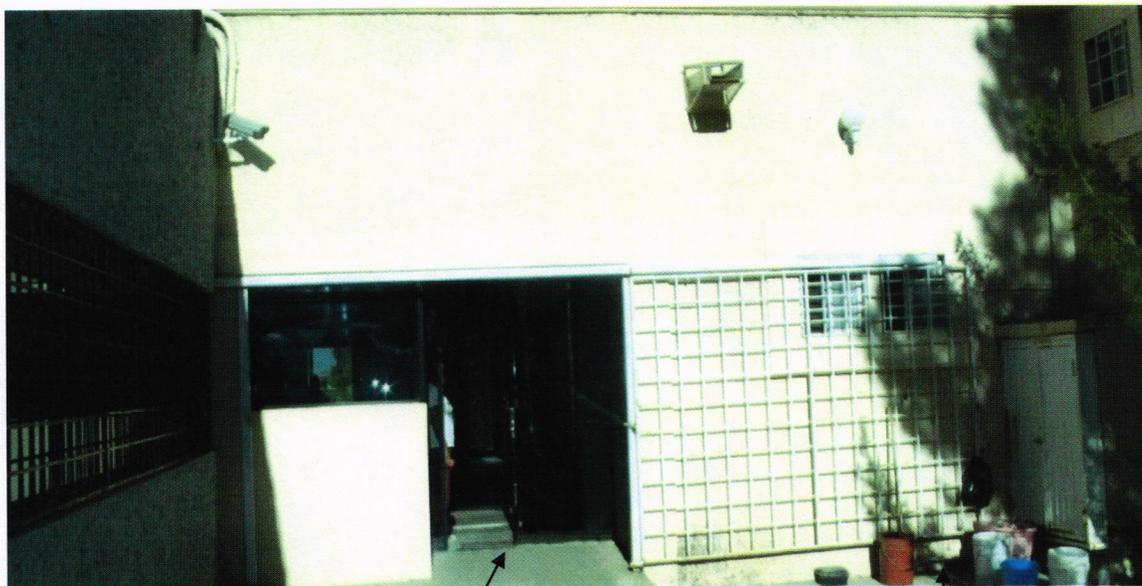
Acceso Sur

Artículos de limpieza que dan mala imagen al Instituto.

Puertas dobles que abre solo hacia afuera.

Con la ampliación de las células sanitarias se propone también la remodelación de la entrada sur, la cual es utilizada por usuarios que ingresan y salen por el lado de Obras Públicas y Desarrollo Urbano, esta entrada es por donde entra la mayoría del personal del IMPE, frente a la problemática de la entrada sur se propone ser resuelta mediante una puerta de apertura automática, dicha puerta quedaría colocada bajo un porche de acceso que resguarde parcialmente al usuario de la intemperie, dejando un espacio más amplio, cómodo y seguro para los derechohabientes que acuden por el medicamento oncológico y de alta especialidad, se gana también espacio para la atención de citas y el área de fideicomiso.

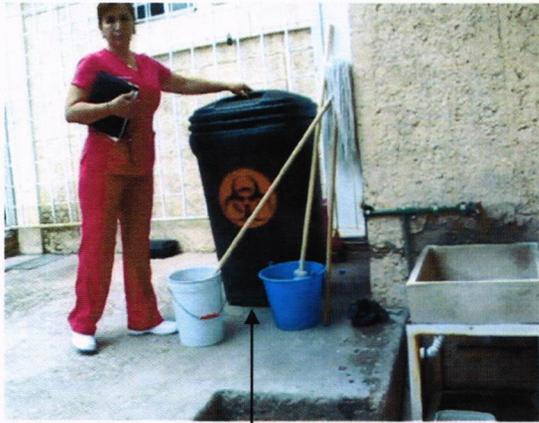
*Contenedor de Residuos Biológico Infecciosos.*

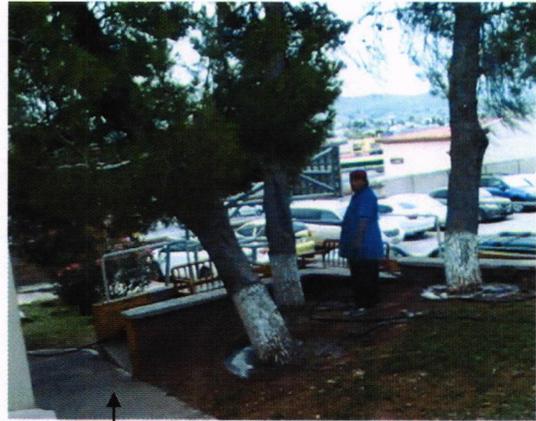
*Rampa que peligrosa para los usuarios del acceso sur.*

El acceso desde el estacionamiento de empleados se resuelve construyendo una escalinata y poniendo un rodapié alrededor del área ajardinada, con el objeto de evitar deslaves y facilitar el acceso al edificio, además de reconstruir los registros sanitarios que se encuentran en esa zona, mismos que se encontraron en malas condiciones, con tapas quebradas y con el riesgo de que se taparan.

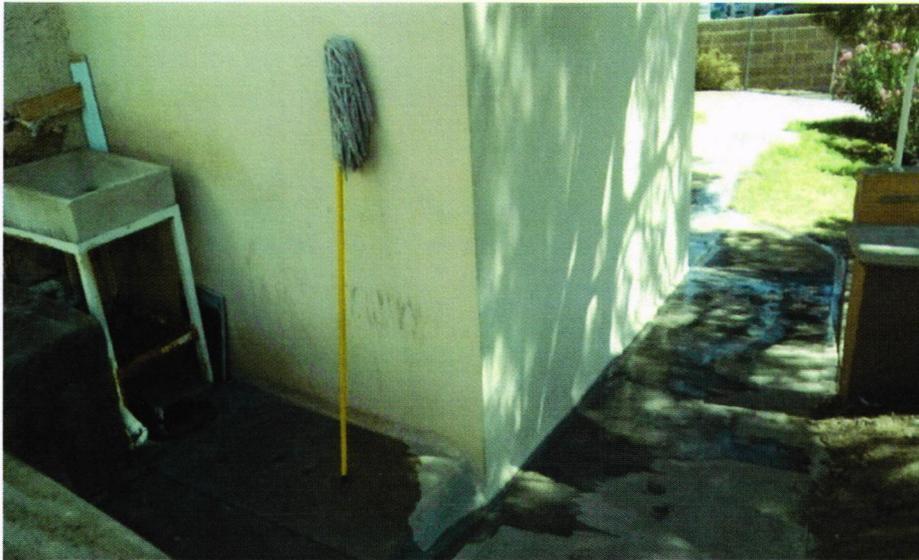
La entrada da mal aspecto por el uso del séptico que se utiliza de esta manera desde hace ya mucho tiempo, en esta parte existe un registro sanitario que funciona mal y despiden olores de las distintas áreas de baño del Instituto, este registro se tapa de manera regular debido a que las instalaciones sanitarias que ahí descargan están mal planeadas.

*Rampa de acceso con aguas jabonosas y registros en mal estado*

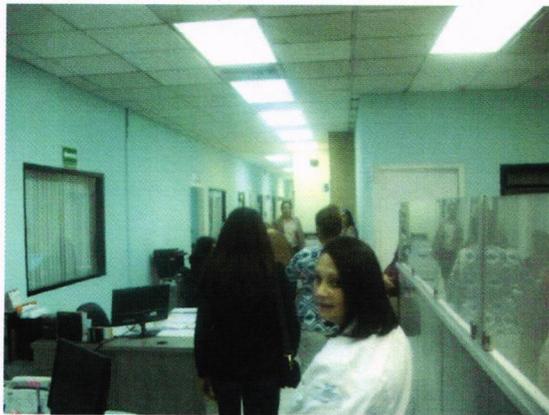
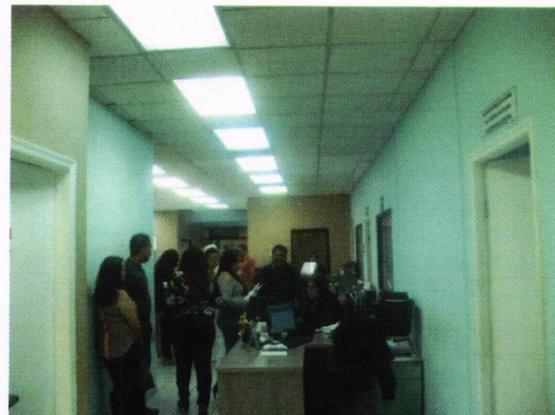
*Pasillos del Área Médica saturados.*

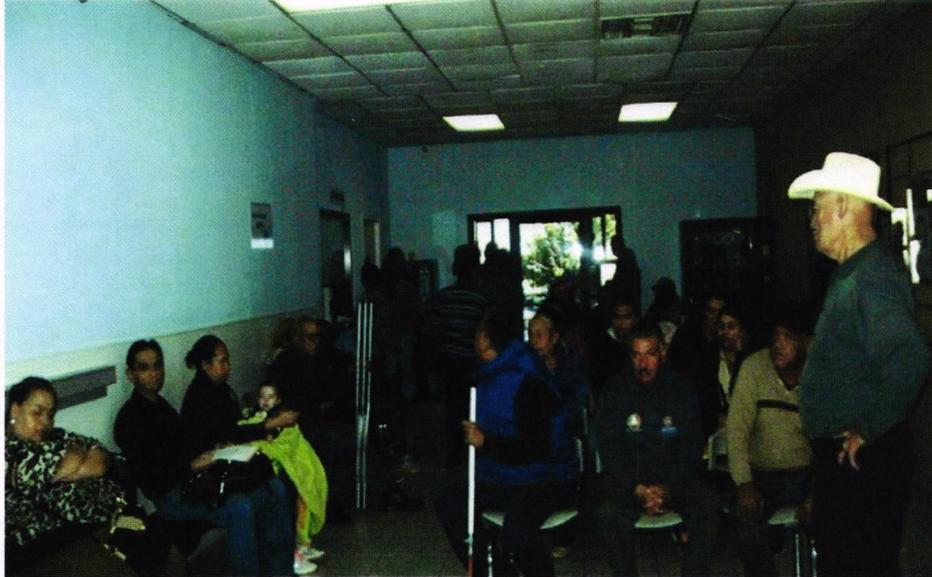
*Sala de Espera Saturada.*

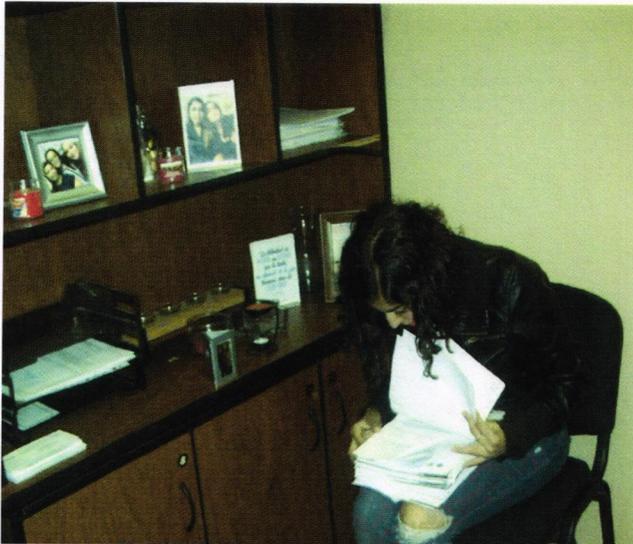
*El personal de esta área requiere un espacio más amplio y digno para llevar a cabo sus respectivas labores*

El área de afiliación pensamos que debe ser reubicada atendiendo a la derechohabencia desde la sala de espera general, ocupando el ultimo consultorio del pasillo que da a los sanitarios del área médica, se logra cambiando la posición de la puerta y eliminando una ventana que da hacia el pasillo, usando la sala de espera médica como acceso a afiliación. El reacomodo de los muebles y las dimensiones del cubículo nos permite trabajar de manera más adecuada.

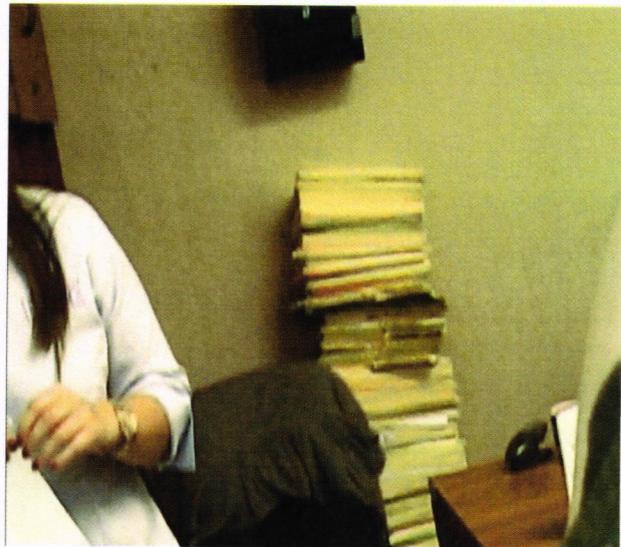
*Se cuenta con un espacio reducido para archivo.*

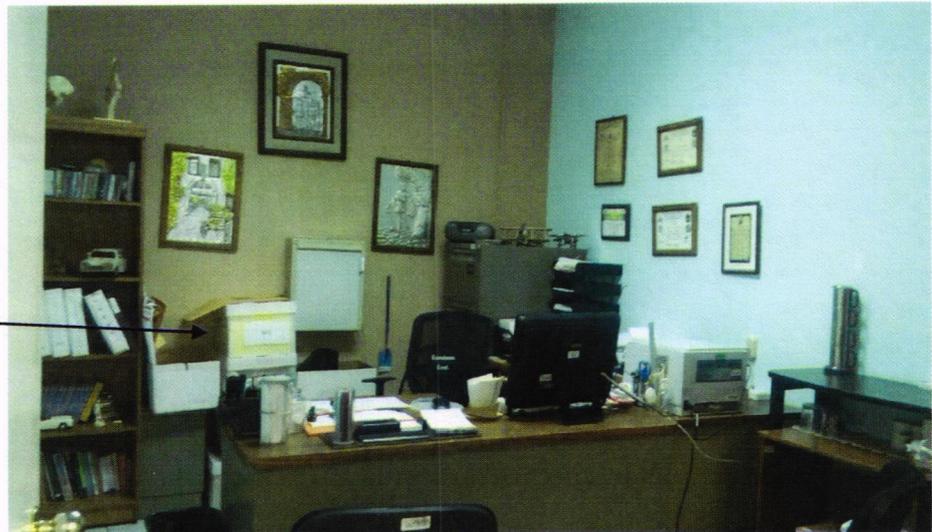
Cajas de archivo.

*El consultorio se observa amontonado.*

*El Coordinador de Medicina Laboral, requiere una mesa de exploración pero no se cuenta con espacio suficiente para colocarla en este consultorio.*

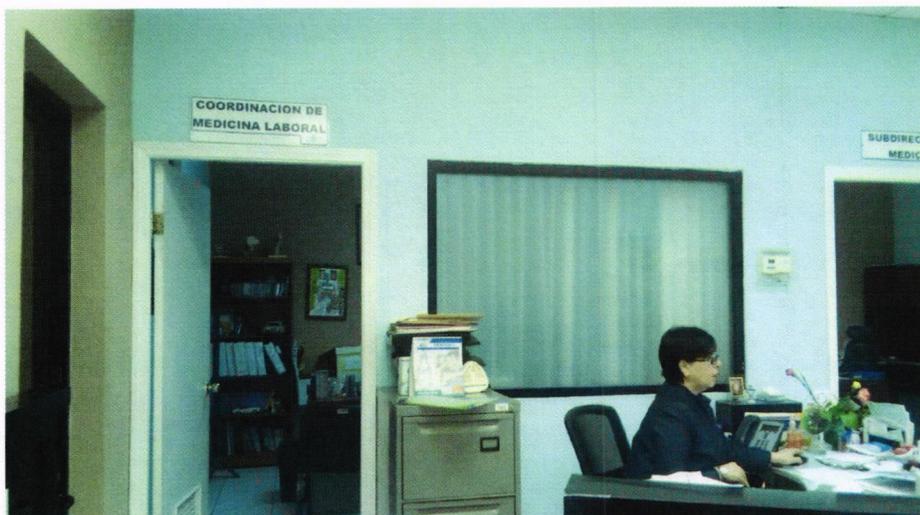
*En la recepción de la Coordinación de Medicina Laboral se archivan expedientes que contienen datos personales de la derechohabiente, por lo que se requiere un espacio más amplio y seguro para la protección de dichos datos.*
