# DICTAMEN TÉCNICO

Instituto Municipal de Pensiones

## Informe Técnico

De la situación actual que presenta el IMPE, Informe que propone soluciones operacionales a partir de una nueva distribución arquitectónica de las instalaciones.

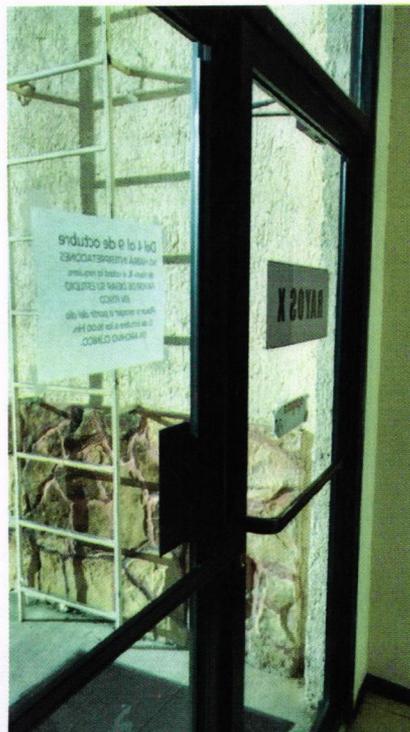
Croquis de ubicación del Acceso Norte

Rampa de 1.10 Mts, disfuncional y peligrosa para los pacientes que requieren su uso.

La puerta abre hacia afuera, dificultando el acceso con camillas.

Escalera Marina →

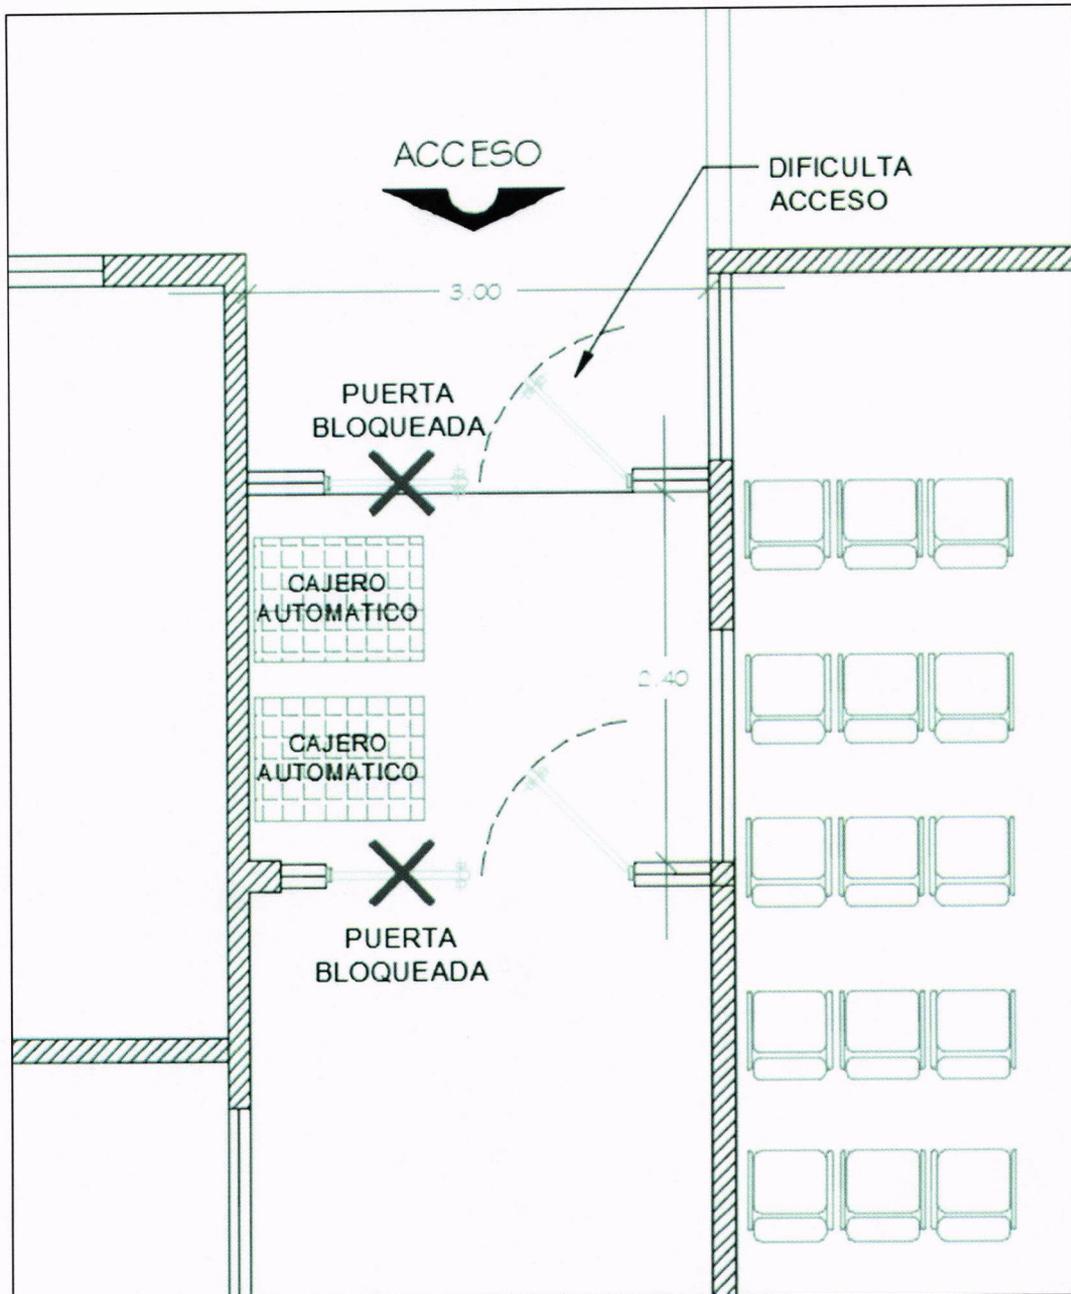
Croquis de Acceso Principal

El ingreso al edificio consta de dos juegos de puertas dobles de cristal que se supone tienen la función de vestibular la entrada y funcionar como esclusas para detener el aire proveniente del exterior, el problema de estas puertas es que solo abren hacia afuera, dificultando el acceso al usuario que padezca alguna discapacidad y a personas de la tercera edad.

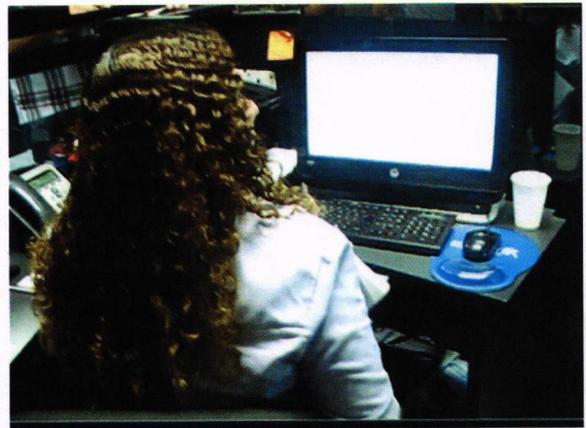
*Escaso espacio para Trabajar*

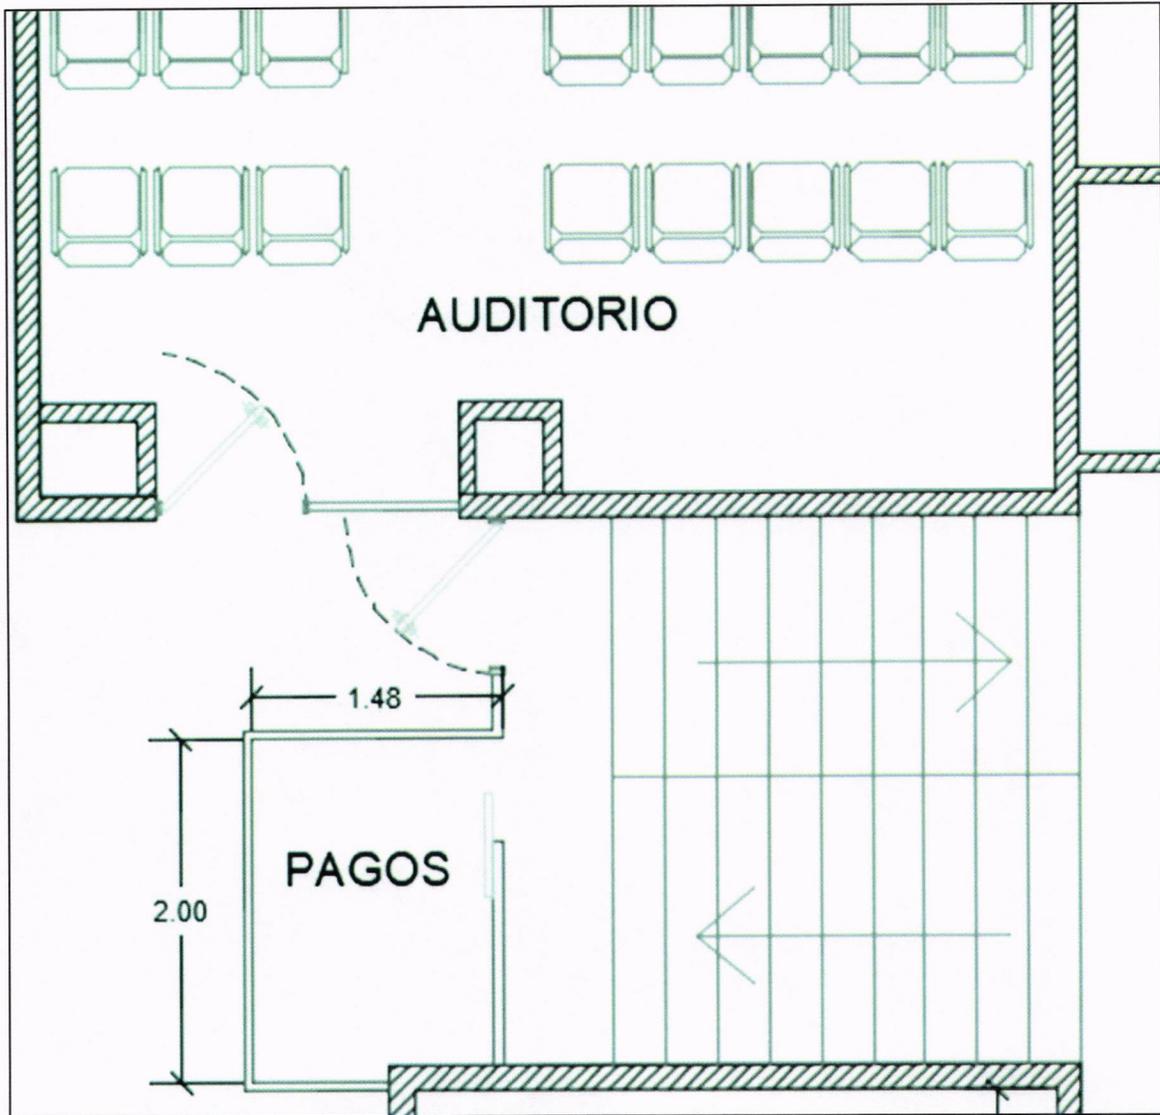
Croquis de ubicación del Área de Pagos

Al interior del edificio se encuentra un módulo de cristal y aluminio que es utilizado para hacer el pago de cheques a proveedores, este módulo de 2 x 1.48 m aloja a la persona encargada de pagos, dos veces a la semana este módulo recibe un promedio de 25 personas que acuden a recoger cheques que se generan en el área de finanzas. Debido a la naturaleza de su operación es condición primordial que esta área se mantenga dentro del edificio ya que depende del Departamento de Finanzas.

Antes de desmantelar el módulo de Cristal donde se atienden los pagos a proveedores es necesario ubicar el área en donde dicho módulo deberá ubicarse dentro del edificio el cual alojara a la persona encargada de pagos, deberá ser suficiente para poder atender a la misma cantidad de personas que actualmente atiende, contemplando los requerimientos de espacio para mobiliario, equipo y lugar de almacenamiento de documentos en tránsito y consumibles, además no deberá entorpecer la operación del área médica del Instituto.

Después de analizar las áreas disponibles se decidió que el mejor lugar para establecer este módulo es parte de la ventanilla de entrega de medicamentos.

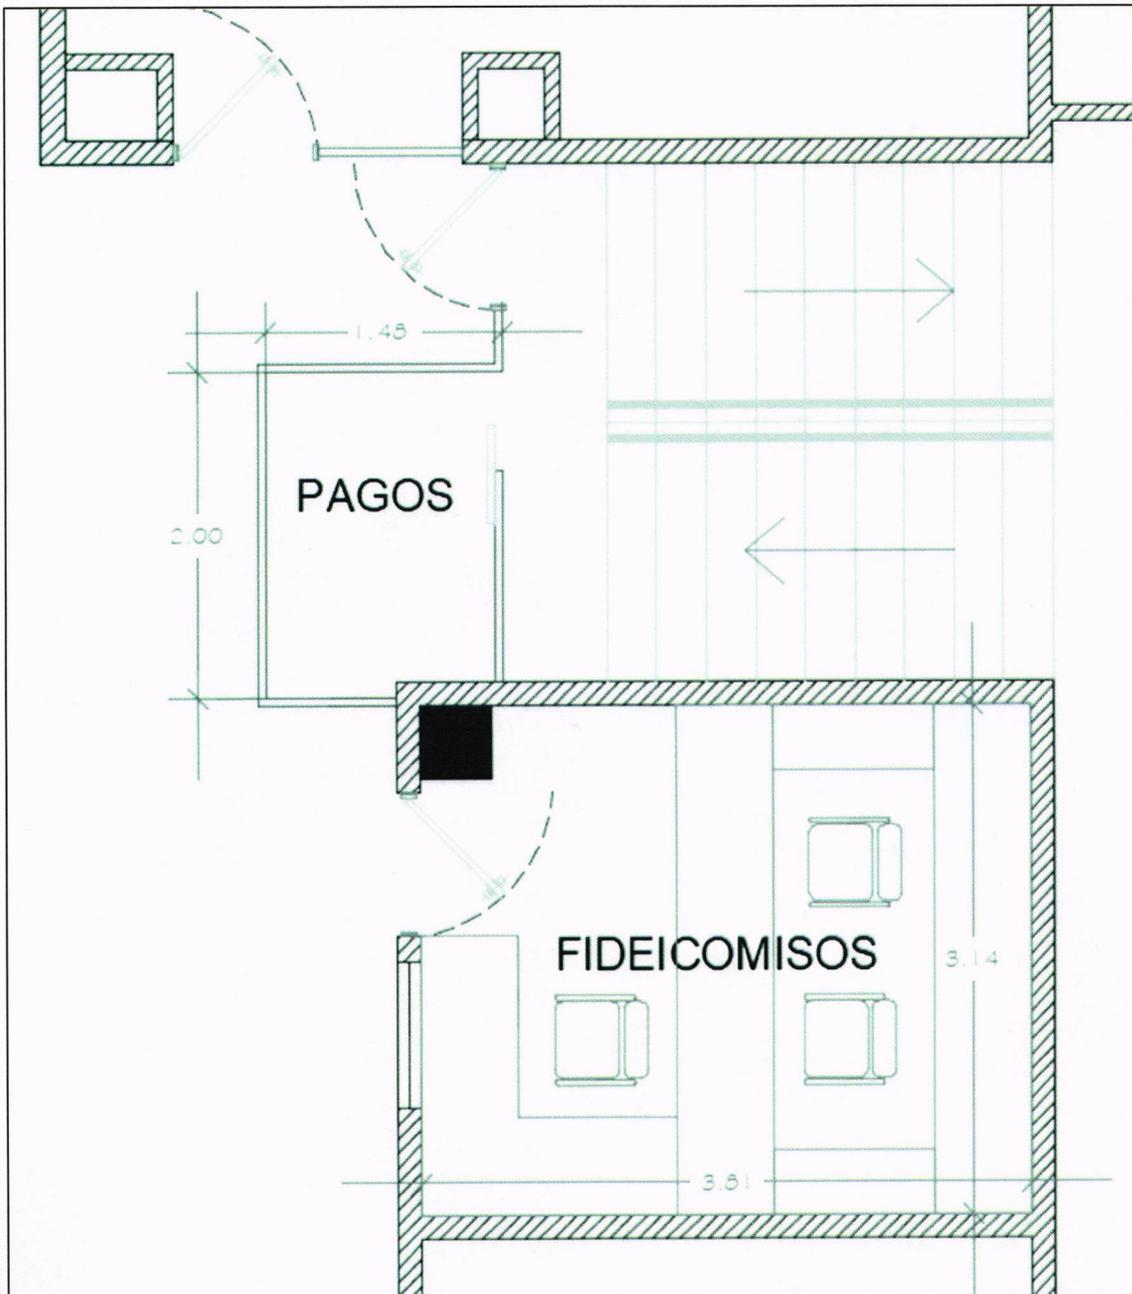
Croquis de ubicación de Fideicomiso

Al lado del módulo de cristal, o área de pagos, se encuentra la oficina de prestaciones o también llamado Fideicomiso, dicha oficina es un cuarto de 3.14 x 3.81 en donde trabajan tres personas, quienes se encargan de recibir semanalmente a una gran cantidad de personas entre ellas empleados del municipio con la intención de solicitar un préstamo, retirar su fondo de ahorro o recoger un cheque. Esta área se encuentra rebasada en espacio, los documentos archivados y en uso ya no caben en los muebles con los que cuenta dicha unidad administrativa, que además cuenta con impresoras, computadoras, escritorios que son utilizados por las tres personas del área, llegando al extremo de tener un escritorio que se abate para poder salir, esta área cuenta con un extractor eléctrico y una pequeña ventana de atención al usuario, mismas que pasaron a ser parte fundamental de la ventilación de la oficina.

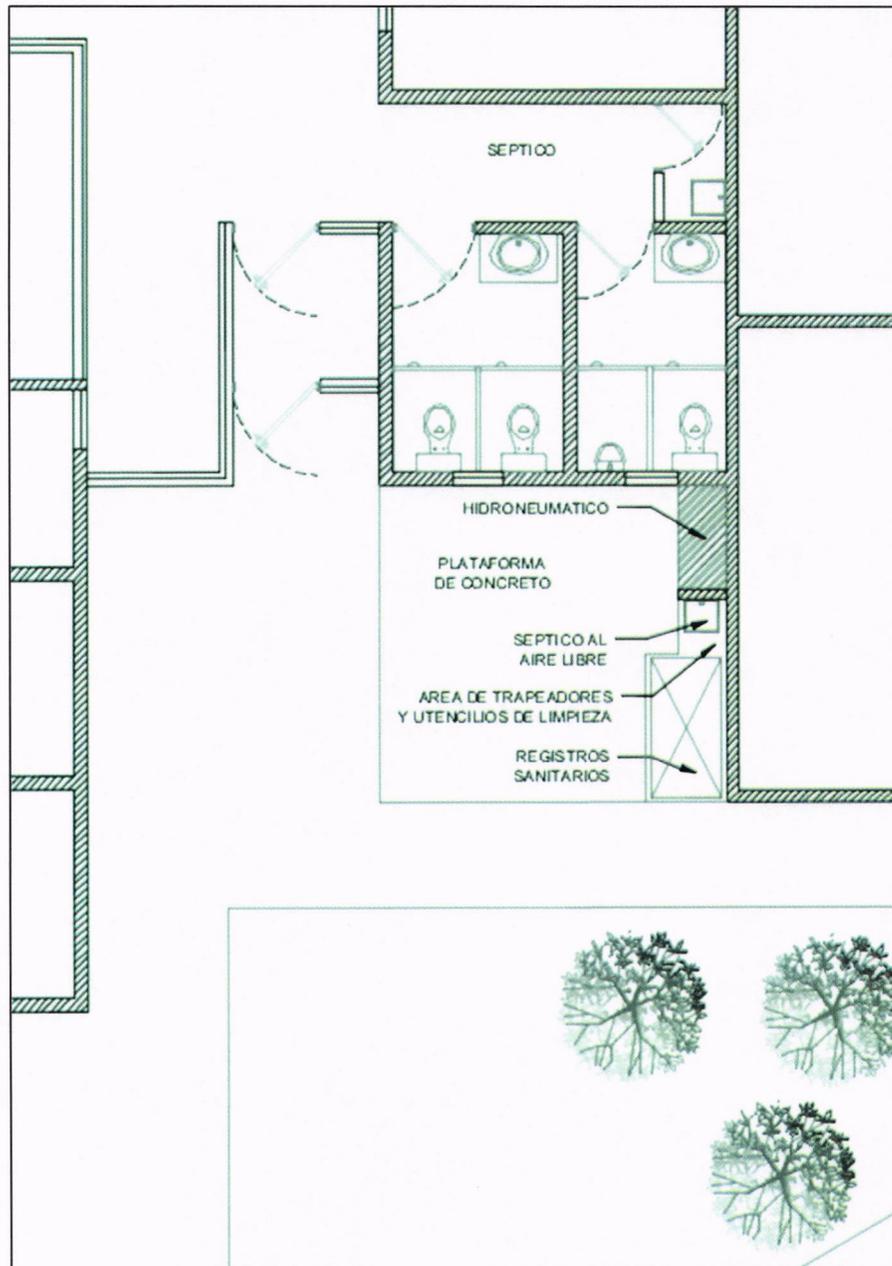
Croquis de ubicación de Baños Públicos

Los baños públicos están constituidos por dos células sanitarias pequeñas, una para mujeres y otra para hombres. Los muebles de baño, se encuentran en malas condiciones, con muchas manchas, consumen agua en exceso (dos de ellos con tanques de quince litros de agua por descarga y un mingitorio que tira agua todo el día), el recubrimiento cerámico tiene el esmalte dañado, las puertas y los plafones están en malas condiciones y sin ventilación, situación que es incómoda para los usuarios, además las mamparas son translucidas y no se cuenta con espacios para personas discapacitadas, situación que fue muy observada debido a que el IMPE es una unidad de atención médica.

La situación de los baños públicos es deplorable, deriva en desperdicio de agua, ya que las instalaciones sanitarias se tapan con frecuencia provocando el cierre temporal de los baños y despidiendo malos olores, lo cual da una imagen poco higiénica y salubre, siendo esto una queja tanto del personal como de las personas que acuden al Instituto, ya que genera olores que invaden la zona de citas, fideicomiso, farmacia, sala de espera, archivo y signos. Aunado a lo anterior no se cumple con los lineamientos que establece el municipio en materia de accesibilidad e inclusión a personas con discapacidad que acuden a este edificio reiterando que el IMPE es una institución que atiende principalmente servicios de salud.

Es importante mencionar que la entrada a los baños es a través de un séptico en desuso. Además en dicha área se alojan centros de carga eléctricos por donde se energizan los servidores y la corriente eléctrica de una gran parte del edificio del IMPE, ese "cuarto" también es usado para guardar cosas de limpieza como escobas, trapeadores, cubetas con agua y también se almacenan garrafrones con agua potable, algunas veces es lugar de paso de cosas que van a ser desechadas como cajas de cartón y otras cosas.

Lo primero que se propone es restaurar los baños públicos que constan de dos células sanitarias, una para mujeres y otra para hombres, la restauración y reparación de dichas células contempla el reemplazo de los muebles de baño, incluir sanitarios para personas discapacitadas, ampliar hacia afuera del edificio, dejando dos células sanitarias con mayor capacidad e incluyendo un sistema de extracción de mayor capacidad que ayude a resolver el problema de olores no deseables.

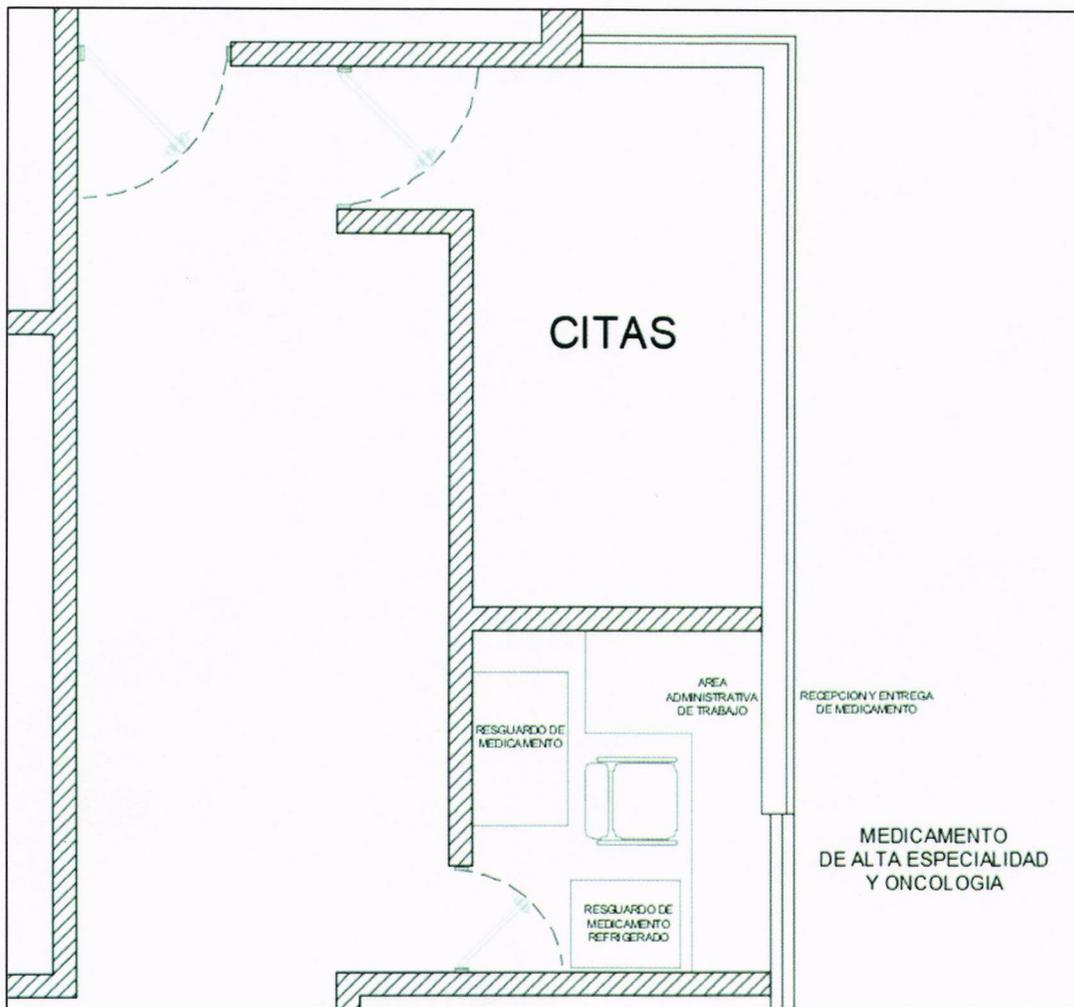
Croquis de ubicación del Módulo de Citas y Entrega de Medicamento Oncológico y de Alta Especialidad.

Frente a este cuarto se encuentra el área de citas, en este lugar trabajan tres empleadas durante el turno de la mañana y dos en la tarde, aun cuando se ha mejorado el sistema de agendado de citas, en algunas horas, principalmente en la mañana se junta mucha gente que prefiere hacer su cita de manera presencial, la fila de derechohabientes obstruye entradas y la operación del Instituto durante un corto tiempo en las primeras horas de la mañana.

La barra de citas termina con el área de entrega de Medicamentos Oncológicos y de Alta Especialidad, el espacio que es pequeño lo envuelve una vitrina de cristal que crea un conflicto de operación con citas, recordemos que a esta área acuden pacientes con problemas delicados y de atención especial.

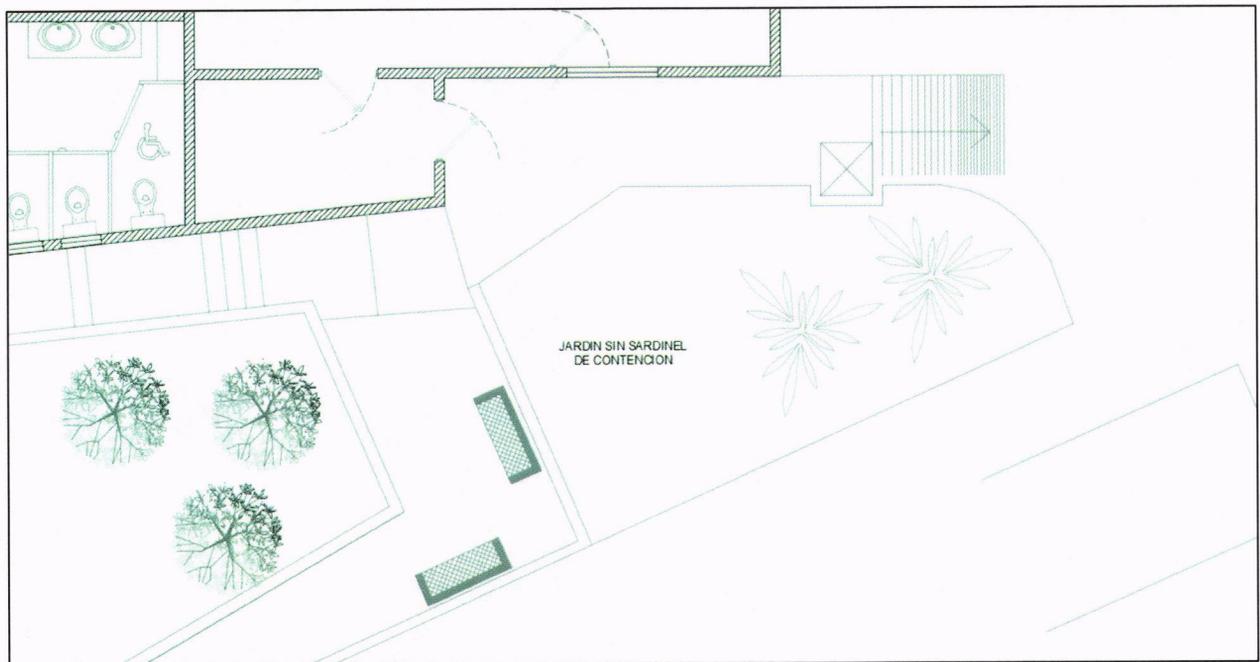
Croquis de ubicación de Acceso Sur

La entrada sur del Instituto viene a ser un problema más a la operación, cuenta con dos puertas sencillas dispuestas en forma de esclusa con el mismo problema que la entrada norte, las puertas solo abren en un sentido, esta entrada es mucho más complicada de usar que las puertas del acceso norte, conecta además con un séptico al aire libre que se usa para lavar trapeadores, tapetes y dejar como zona de tránsito utensilios de limpieza.

La entrada da mal aspecto por el uso del séptico que se utiliza de esta manera desde hace ya mucho tiempo, en esta parte existe un registro sanitario que funciona mal y despiden olores de las distintas áreas de baño del Instituto, este registro se tapa de manera regular debido a que las instalaciones sanitarias que ahí descargan están mal planeadas.

La entrada de empleados del IMPE además de la mala apariencia adolece de algunos otros problemas como lo es el acceso, desde el estacionamiento tiene unas jardineras que cuando llueve se deslava lodo, atravesar por la única entrada es complicado y hasta se tiene el riesgo de alguna caída de las personas que usan esa entrada, principalmente el personal femenino y personas con alguna incapacidad.

Con la ampliación de las células sanitarias se propone también la remodelación de la entrada sur, la cual es utilizada por usuarios que ingresan y salen por el lado de Obras Públicas y Desarrollo Urbano, esta entrada es por donde entra la mayoría del personal del IMPE, frente a la problemática de la entrada sur se propone ser resuelta mediante una puerta de apertura automática, dicha puerta quedaría colocada bajo un porche de acceso que resguarde parcialmente al usuario de la intemperie, dejando un espacio más amplio, cómodo y seguro para los derechohabientes que acuden por el medicamento oncológico y de alta especialidad, se gana también espacio para la atención de citas y el área de fideicomiso.

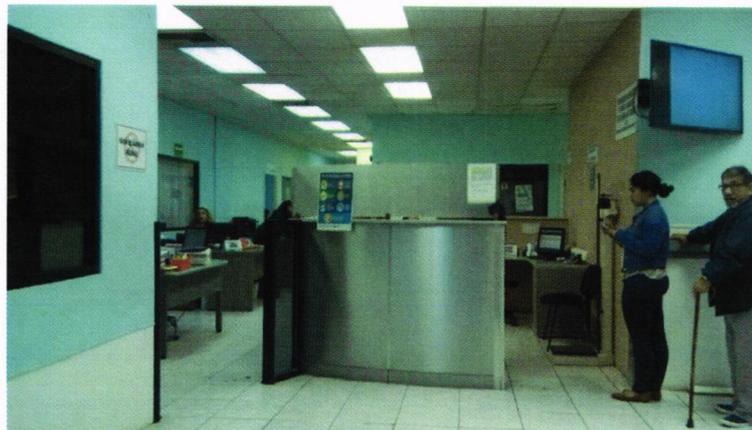
*Toma de Signos.*

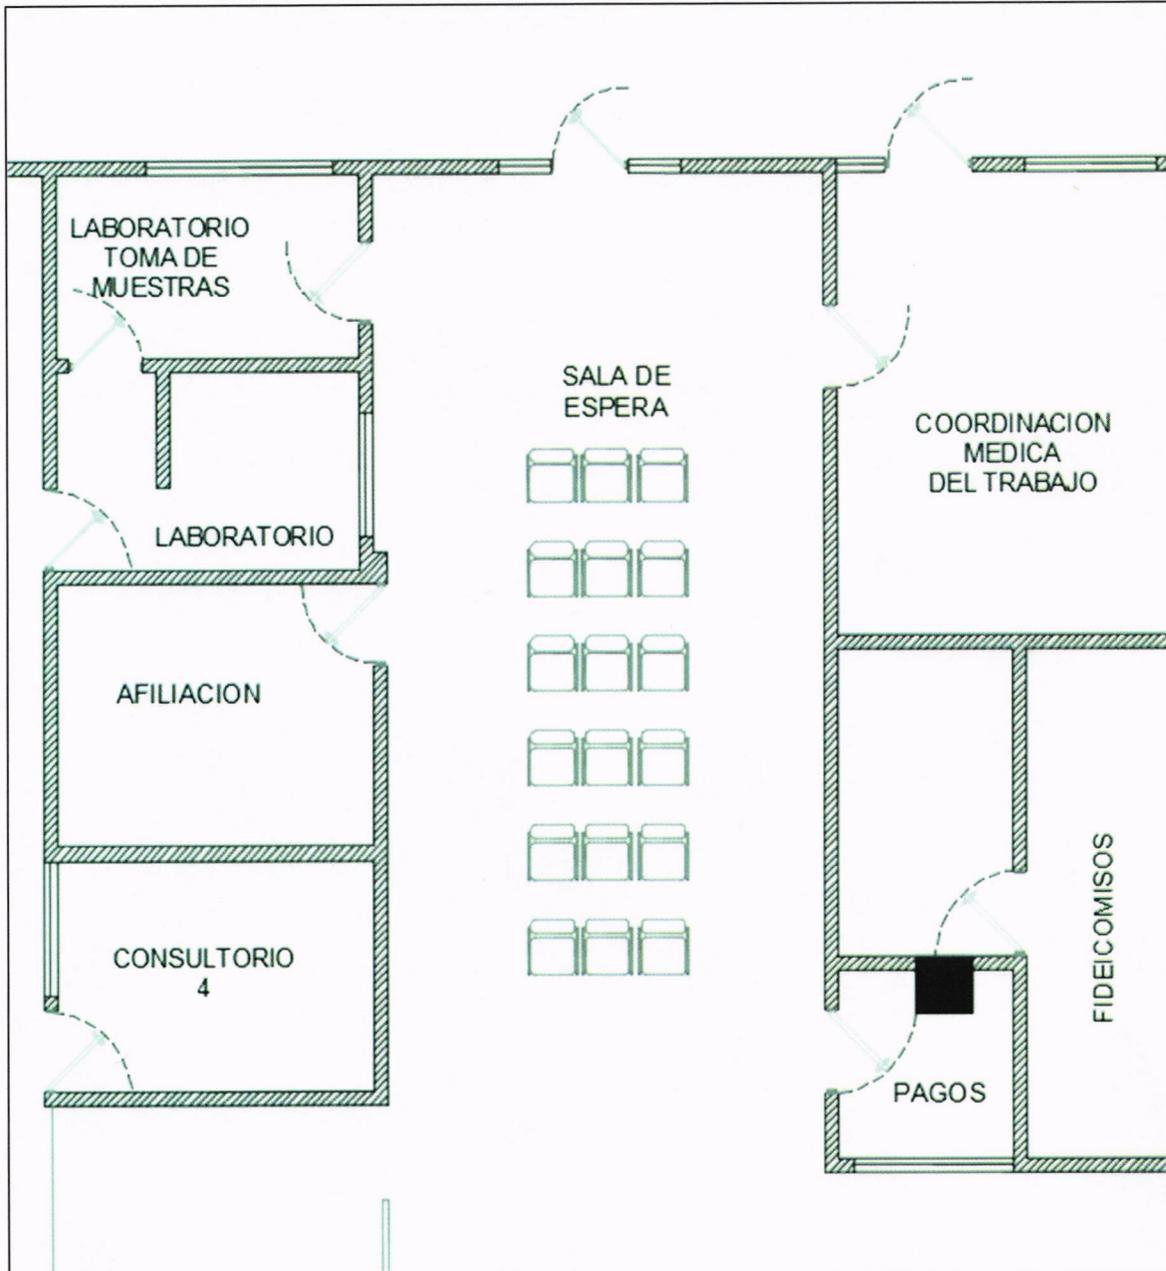
Croquis de ubicación de Sala de Espera y Pasillos del Área Médica

La sala de espera comparte el espacio con la ventanilla de laboratorio de análisis clínicos, con farmacia, archivo y el área de Medicina Laboral e indirectamente con la oficina de la Subdirección Médica y más adelante con el área de Afiliación, Coordinación de Servicios Subrogados y Coordinación Médica, conectando a través de dos pasillos a los consultorios médicos y a los baños asignados al personal del área médica. La problemática observada en esta zona es la concentración de gente que busca ser atendida y encausada por las secretarías de los médicos que coordinan el área, a esto hay que las personas que van al área de afiliación por algún trámite y las personas que salen de la toma de signos.

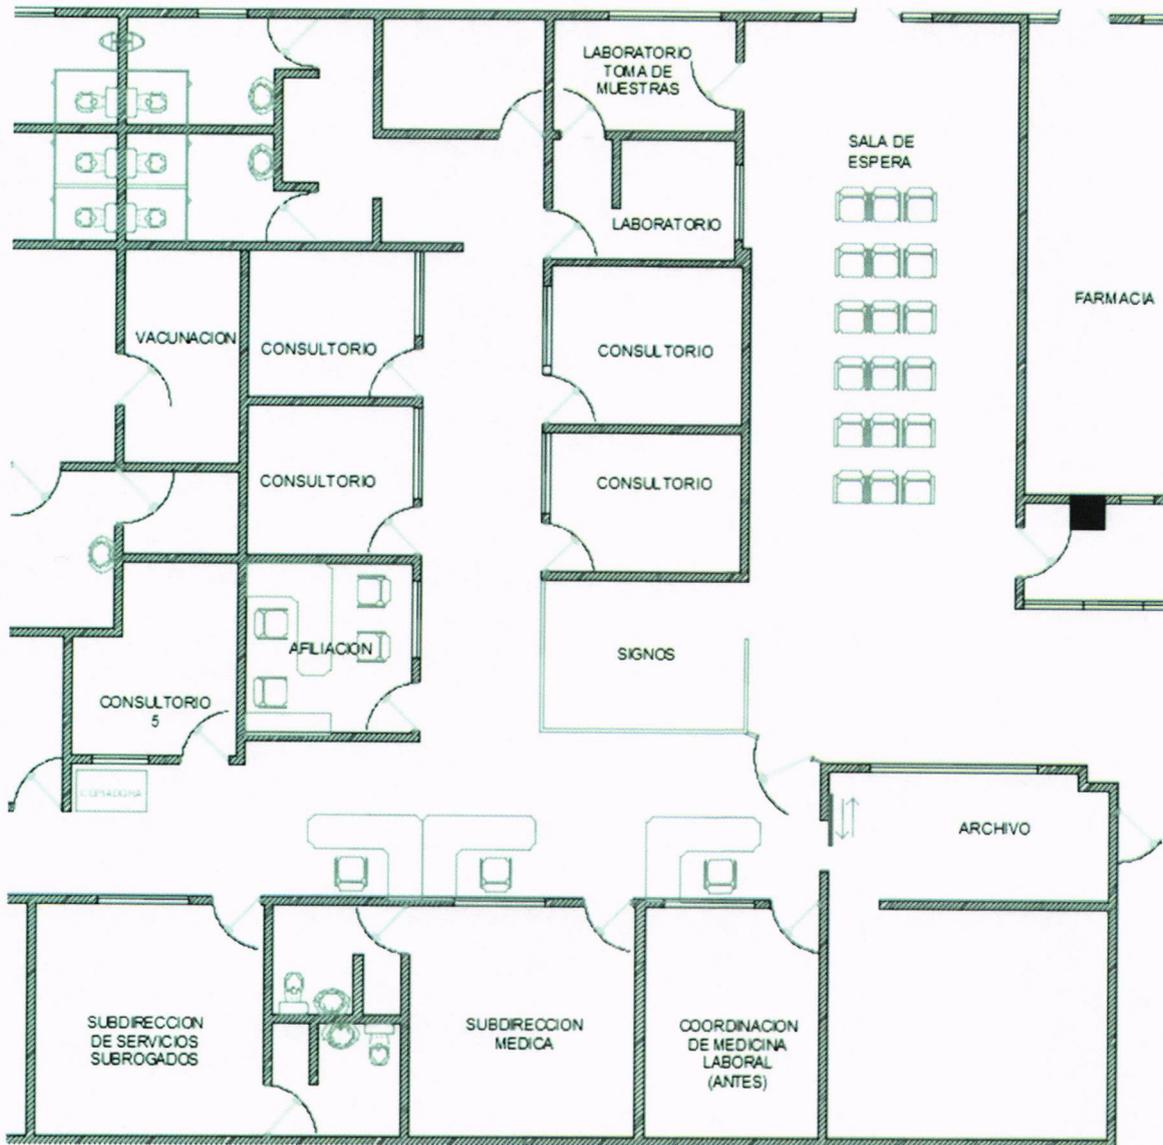
Croquis de ubicación del Área de Afiliación

El área de afiliación recibe y atiende en promedio veinte personas al día, el usuario que visita esta oficina lo hace con la intención de afiliarse él o su familia, sacar credenciales, solicitar constancias, informarse sobre requisitos, completar documentación. Esta área ocupa un espacio grande para archivo localizado atrás del área de citas, y una oficina en donde se llevan los trámites y se hace el trabajo de gabinete. Las personas que acuden a esta oficina esperan turno en el pasillo de consultorios, confundiendo con la gente que es atendida en los escritorios de las unidades de coordinación médica y pacientes que concurren por los pasillos para ser consultados, la concentración de gente es tanta que en ciertos momentos el paso a consultorios es complicado y aún más para la gente con discapacidad.

Cabe resaltar que en el área de afiliación (área de unos 2 x 3 m), trabajan 2 personas atendiendo a la derechohabiente, el espacio tan reducido llega al extremo de obligar a una de las empleadas a trabajar sin escritorio.

El área de afiliación pensamos que debe ser reubicada atendiendo a la derechohabencia desde la sala de espera general, ocupando el ultimo consultorio del pasillo que da a los sanitarios del área médica, se logra cambiando la posición de la puerta y eliminando una ventana que da hacia el pasillo, usando la sala de espera médica como acceso a afiliación. El reacomodo de los muebles y las dimensiones del cubículo nos permite trabajar de manera más adecuada.

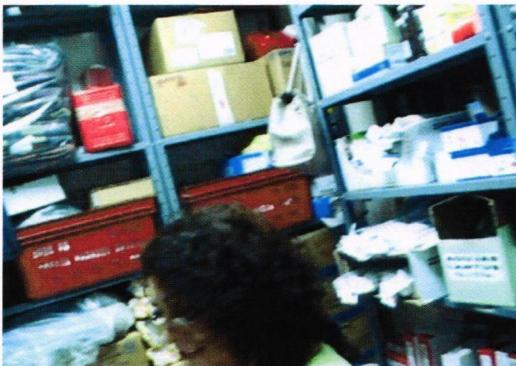
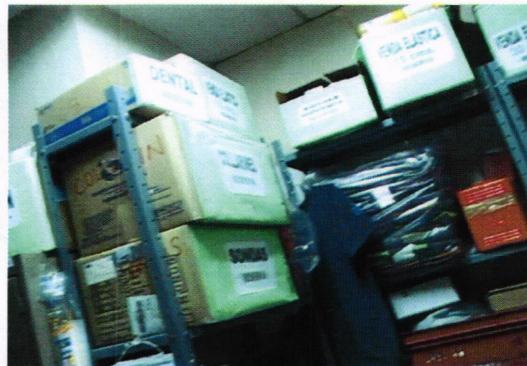
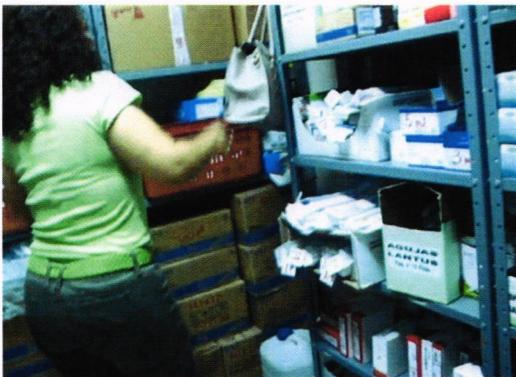
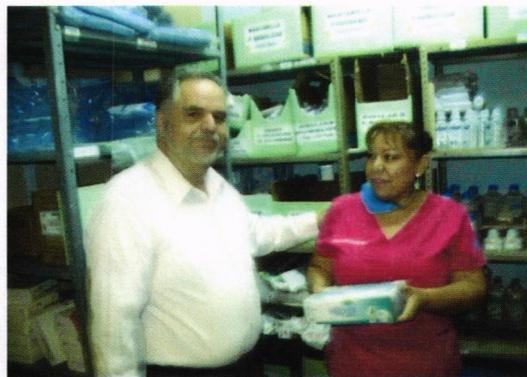
Almacén de consumibles médicos.

A mitad del pasillo de consultorios se encuentra un cuarto de apenas 1.4 metros de ancho por unos 4.5 metros de fondo, este se ensancha al fondo topando con un muro que solía conectar el área de urgencias con el pasillo de consultorios, de hecho en este cuarto existe aún una puerta y una ventana bloqueadas que conectan al consultorio de DOC. Las paredes de este cuarto tienen anaqueles con cajas de cartón en donde se almacenan gasas, guantes de látex, ropa desechable para quirófano, sabanas desechables, algodón, productos usados en la asepsia del quirófano, cobertores para el área de diálisis, materiales de curación, jeringas desechables, y cosas que se ocupan en la operación diaria, todo acomodado en las paredes, lo que reduce dramáticamente el espacio. El cuarto que carece de ventilación, tiene al fondo acomodado un pequeño escritorio, una silla, una computadora y artículos de papelería, en donde se lleva el registro de entradas, salidas y control de inventario, es en esta área en donde se elaboran los pedidos de lo que se va terminando.

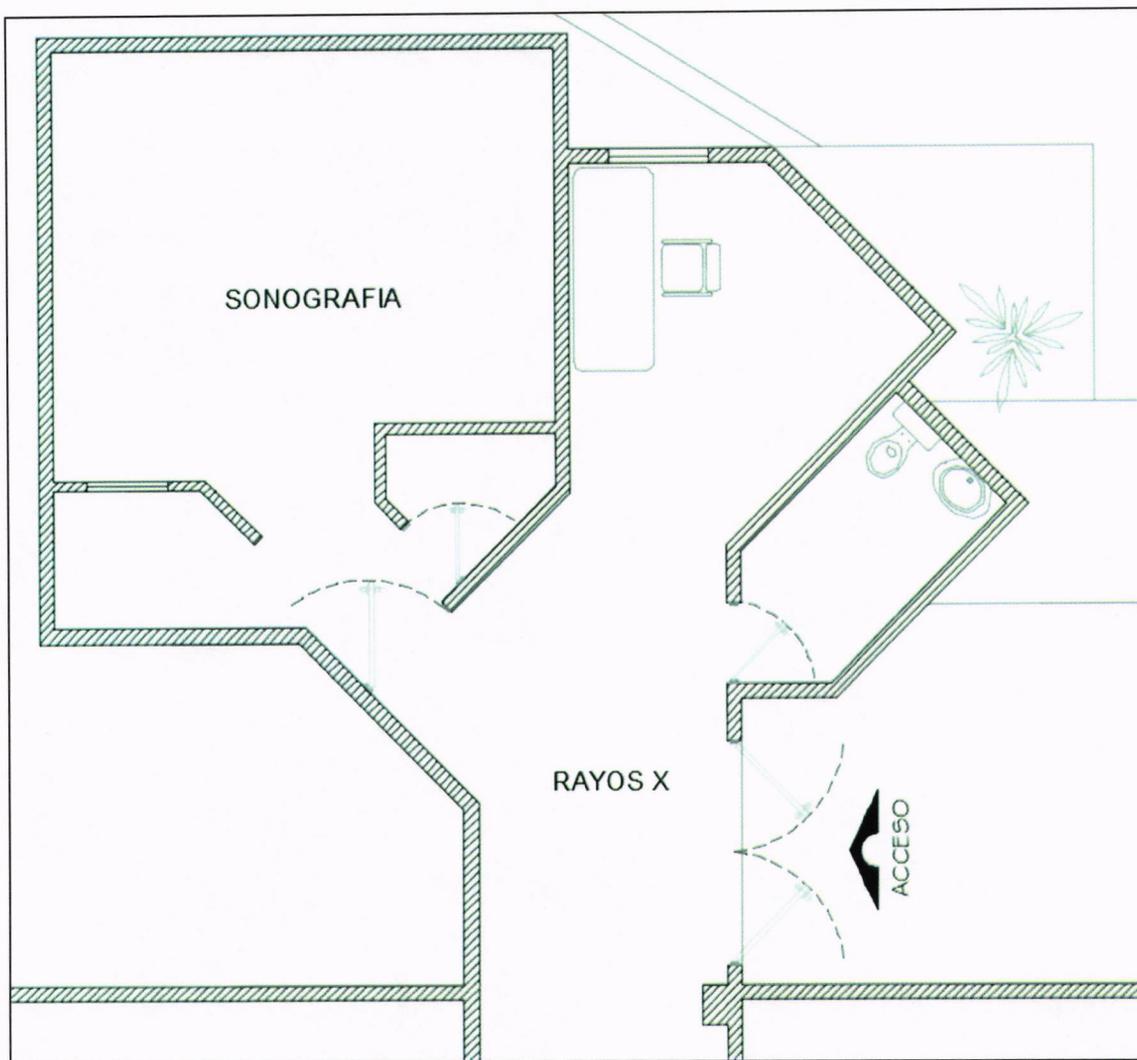
Croquis de ubicación de Imagenología

El área de Sonografía es un cuarto de unos 2.4 x 4 metros, además de albergar el sonógrafo, se utiliza como oficina del jefe del área de imagenología, el cuarto por uno de sus lados conecta a la zona de observación y al pasillo de consultorios y en el otro extremo a servicios de rayos x, a un pasillo que sirve de sala de espera y que además es en donde se digitalizan las placas, este pasillo conecta con una pequeña área de recepción en donde se lleva el control de citas, se ordenan, se imprimen y se entregan los resultados de los estudios. Al lado se encuentra un cuarto de 5 x 6 metros aprox., este cuarto solía operar el Tomógrafo Axial Computarizado, el cuarto tiene un blindaje especial de plomo y barita, cuenta con una toma eléctrica a 440 volts., El Tomógrafo dejó de operar y se le solicitó al proveedor que lo sacara dejando este espacio disponible para otro uso, previo acondicionamiento.

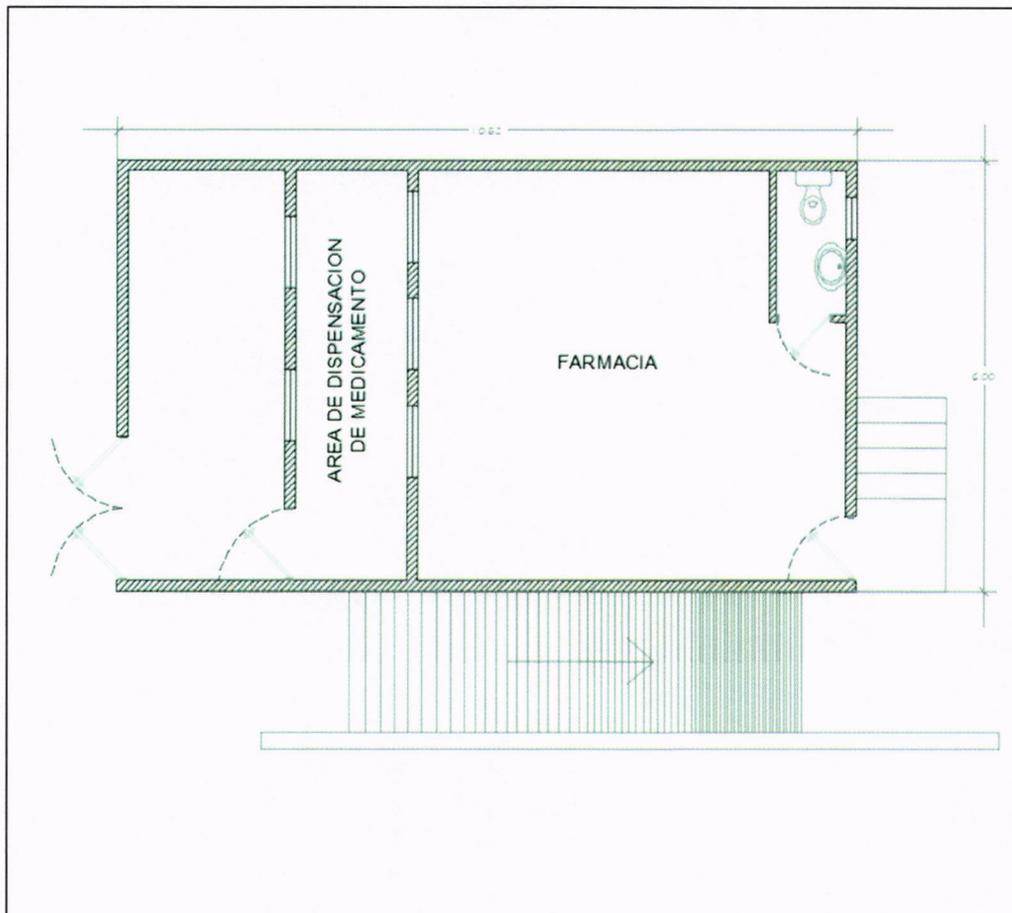
Nuevo croquis de ubicación de Farmacia

La farmacia consta de 2 áreas de operación, la más grande de 4 x 8, aloja al proveedor de farmacia, que por estrategia administrativa y a través de un contrato, suministra el medicamento que receta el área médica del IMPE. El medicamento se entrega al paciente de manos del personal del IMPE, quien revisa que el medicamento cumpla con los lineamientos establecidos en el contrato de subrogación, por lo cual es imprescindible el espacio de farmacia.
